STADT MARKTREDWITZ

Vorbereitende
Untersuchung

DÖRFLAS

Fortschreibung

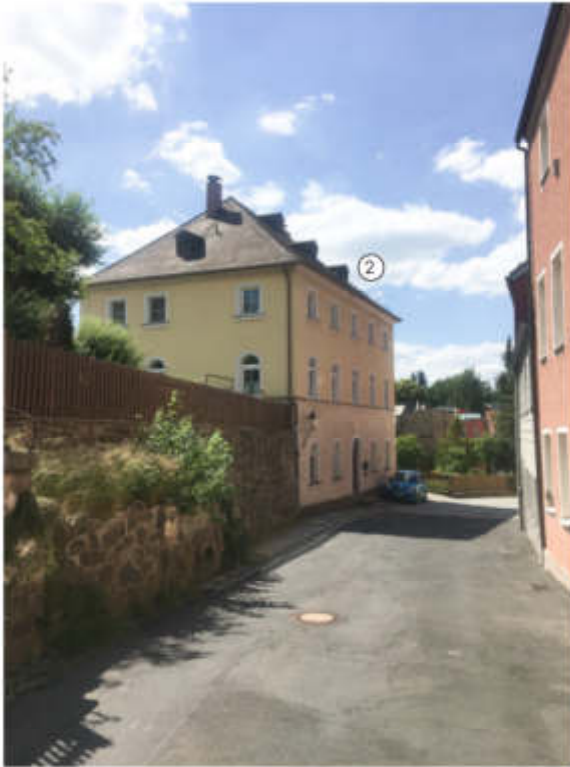
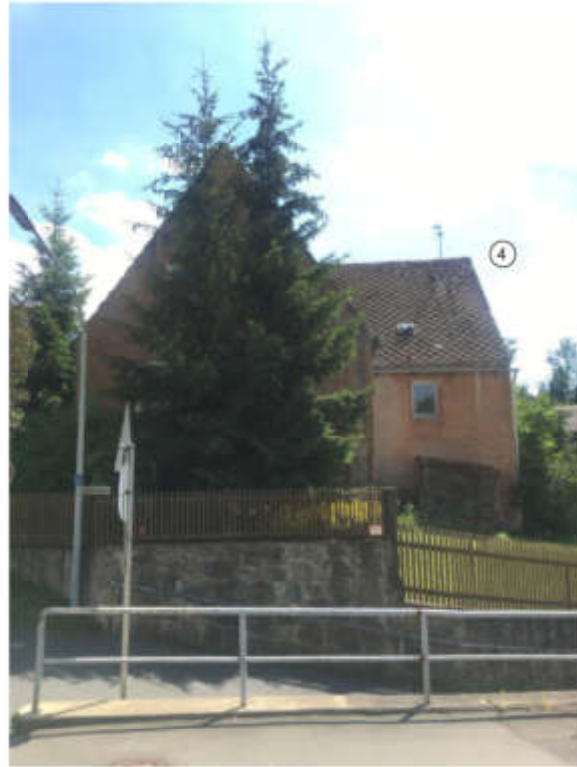
Das denkmalgeschützte Gebäude Nr. 4 weist erhebliche Mängel auf.
Ein Sanierungsbedarf ist dringend erforderlich.
Die Zufahrt sollte im Zuge der Straßengestaltung mit ausgebaut werden.

Im Straßenbereich sind auch hier die Ränder und Anschlüsse einheitlich zu gestalten.
Eine Zonierung wäre empfehlenswert, um einen Fußgängerbereich zu schaffen.

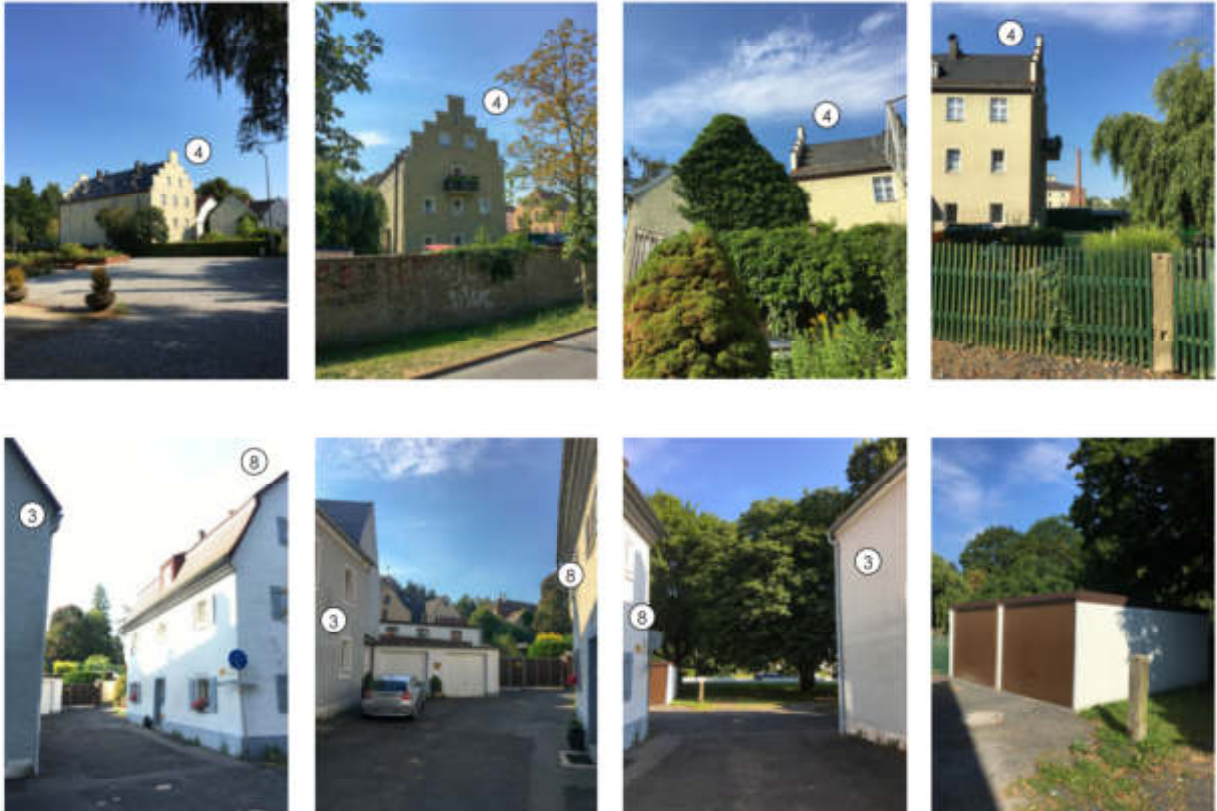
Die potentiell hohe Aufenthaltsqualität wird durch den Mangel an Freiflächengestaltung derzeit nicht erreicht.

Zwei der Gebäude sind wertvolle Einzeldenkmäler mit individueller Prägung. Der Renovierungszustand sichert die Wohnnutzung, weist jedoch in Teilbereichen gestalterische Mängel auf.

Die gegenüberliegende Doppel-Fertigarage wirkt willkürlich und städtebaulich unpassend.

Weiterführung von Renovierungsmaßnahmen zur Verbesserung des gestalterischen Erscheinungsbildes.

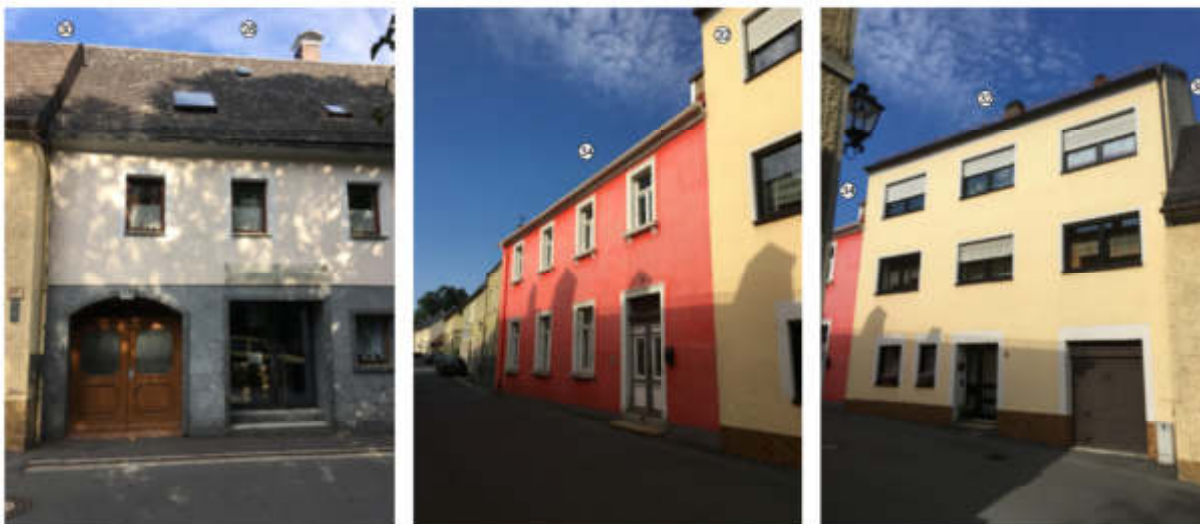
Das im städtischen Eigentum befindliche Anwesen Nr. 34 steht zum Abbruch.

Neugestaltung der Straße.

Nach Abbruch des Hauses Nr. 34 ist über einen Ersatzneubau die wichtige Raumkante wieder herzustellen. Im Zuge der städtebaulichen Entwurfsplanung zum BENKER-AREAL werden hier Vorschläge erarbeitet.

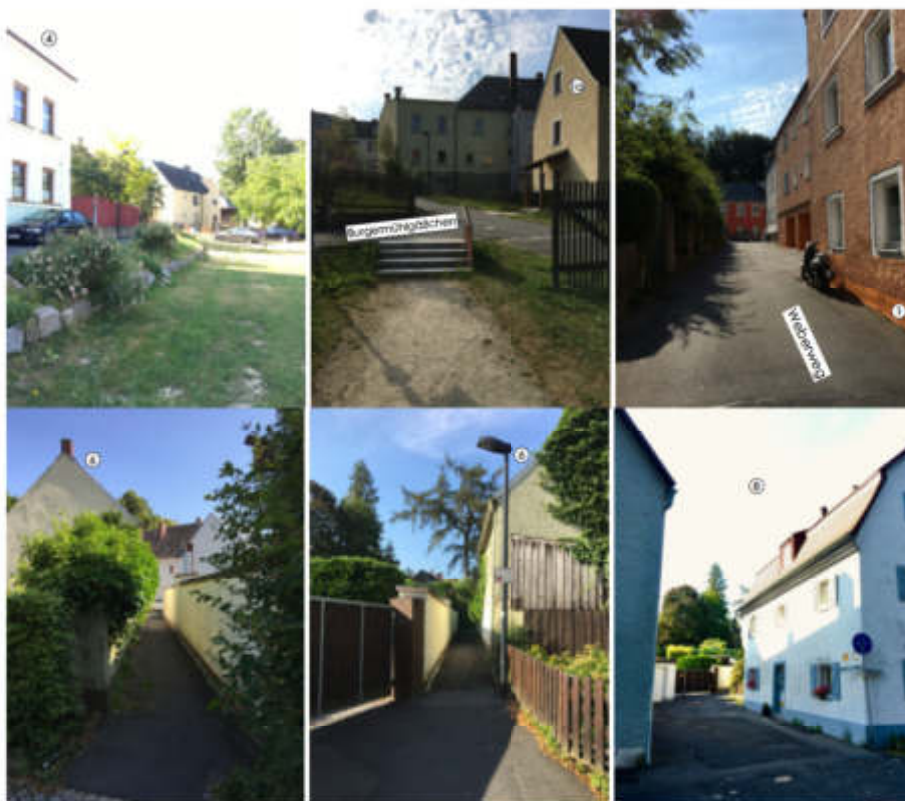
Dies setzt sich im markanten Eckgebäude im Übergang zum Weberweg fort. Die komplette Asphaltierung des ansteigenden Weberwegs bis zu den Gebäudekanten ist zu bemängeln.

In der Fortsetzung wird das Bürgermühlgässchen zu einem schmalen Weg zwischen Gebäuden und Grenzmauern und mündet schließlich in der Fabrikgasse. Das begleitende Beleuchtungskonzept wirkt hier nicht maßstabsgerecht.

Im Zuge der Neuordnung des BENKER-AREALS wird das Bürgermühlgässchen auf Höhe der Gebäude 4-8 und Weberweg 1 etwas verbreitert. Gegenüberliegend werden im BENKER-AREAL private Wohnhäuser entstehen.

Die bestehende Böschungskante wird sich im Zuge der Neuordnung des BENKER-AREALS neu ergeben und wohl etwas flacher ausgebildet werden.

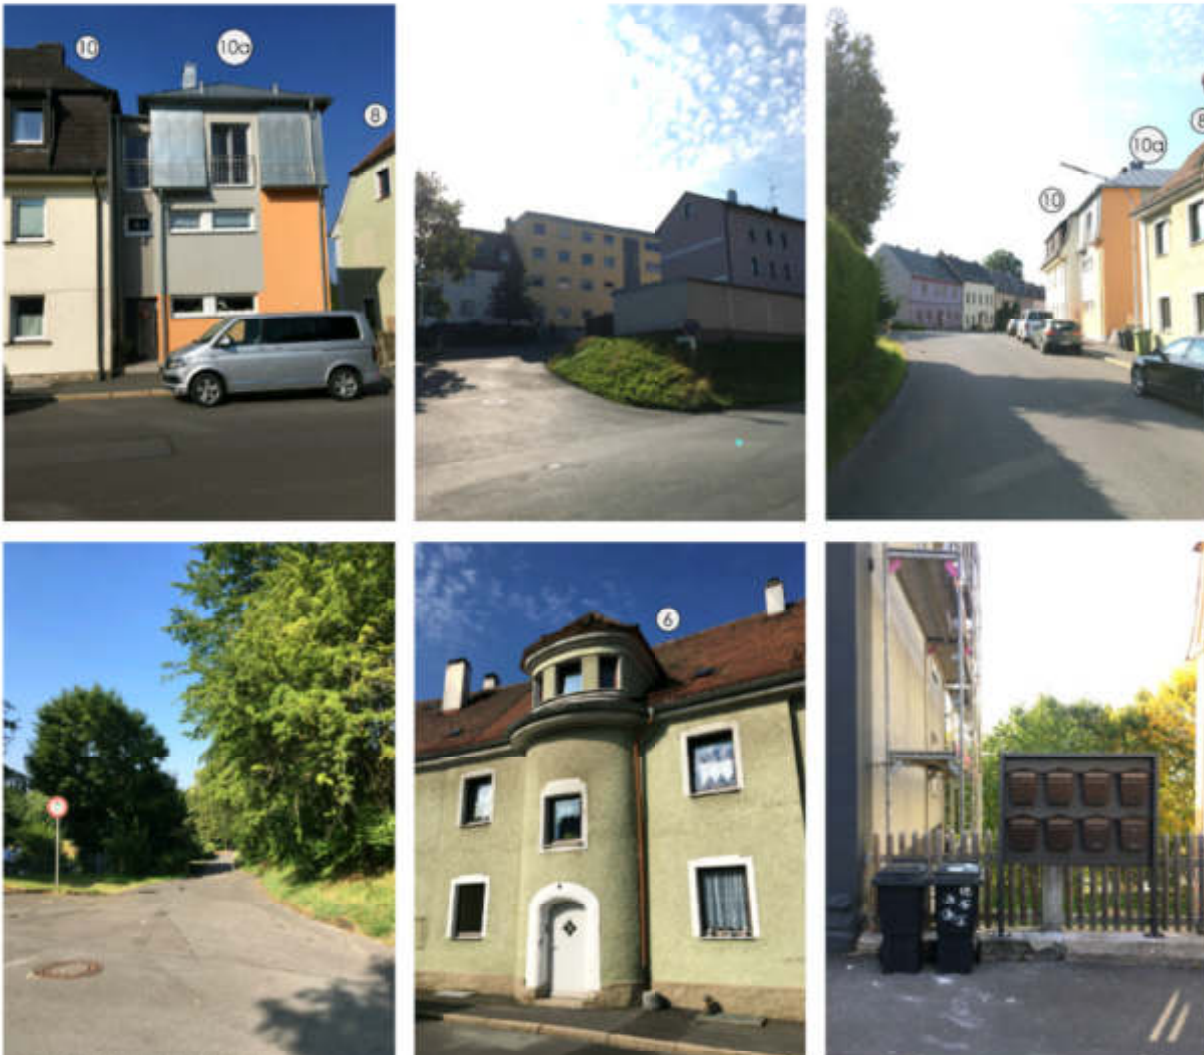
Die östliche Seite zeigt sich mit gereihten Fertigaragen und erhöhten Wohnblöcken.

Stilsichere Gebäudemodernisierung des Bestandes.
Proportionierte Fensterteilungen wären erwünscht.

Neugestaltung der Straße mit Zuwegungen.
Der hier erweiterte Straßenraum macht einen zonierten Fußgängerbereich möglich.

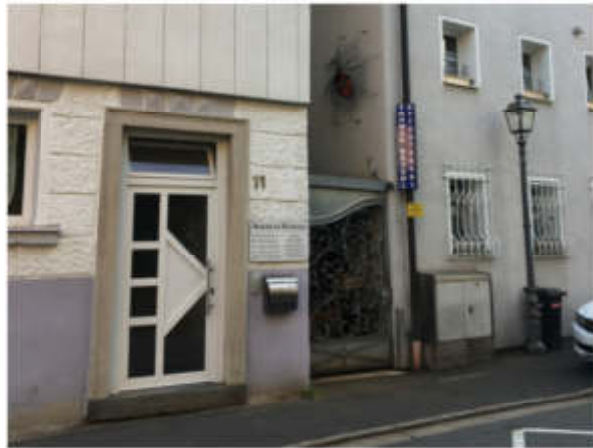
Mängel in der Fassadengestaltung

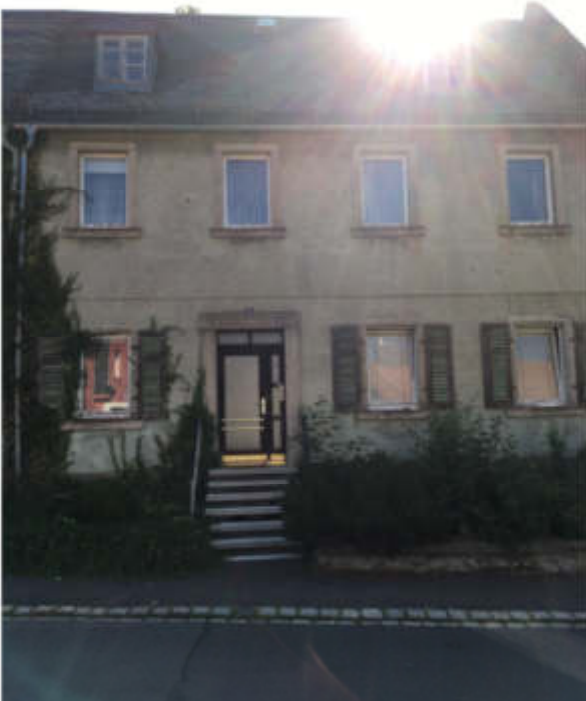
Friedenfelser Straße - drohender Leerstand

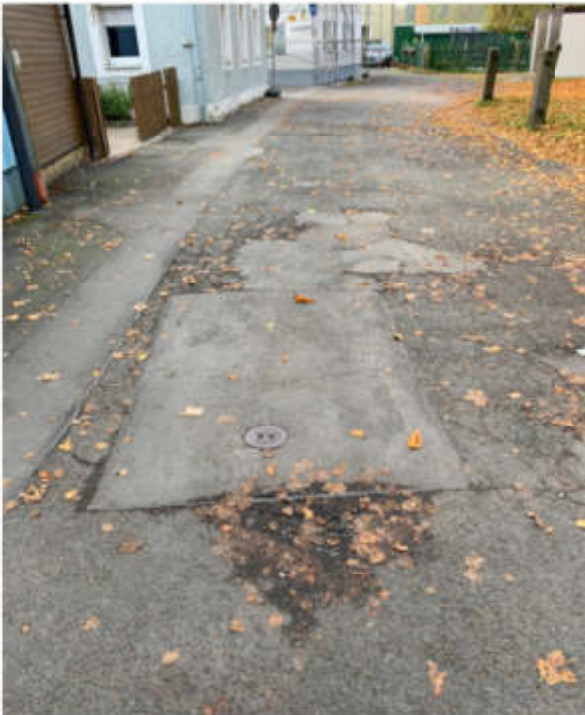
Fabrikgasse - mangelnde Oberflächenqualität der Straßen

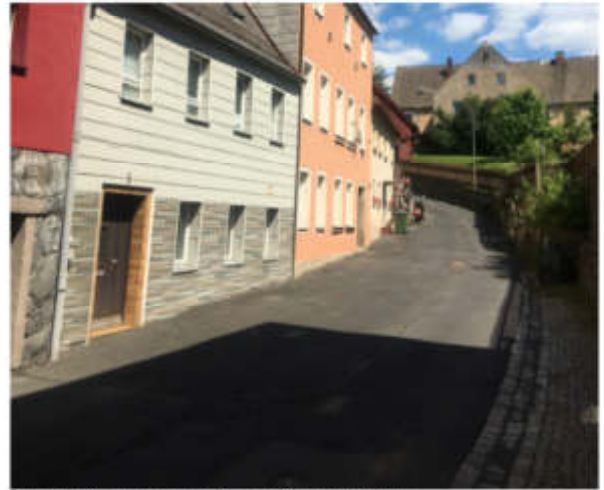
Bühstraße - Ungeordnete Gebäudeanschlüsse

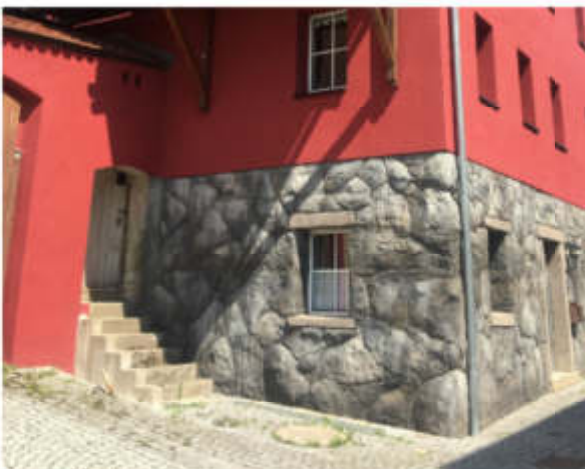
Barrierefreiheit mangelhaft

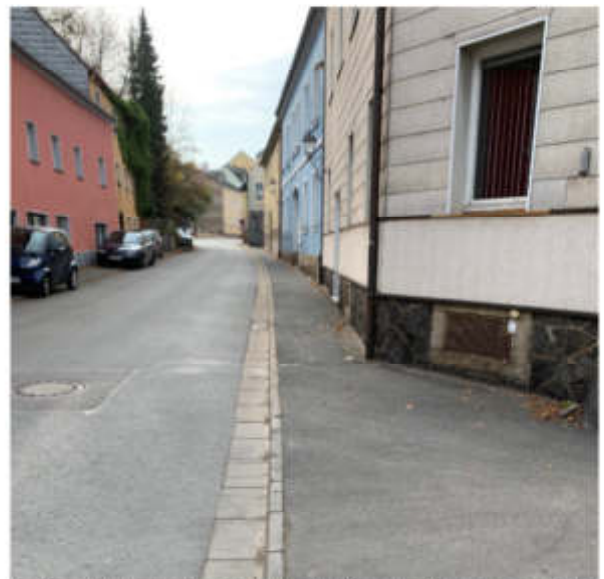
Dörflaser Hauptstraße - Gestaltung Straßenraum / Oberflächenqualität
