STADT MARKTREDWITZ

Vorbereitende
Untersuchung

DÖRFLAS

Fortschreibung

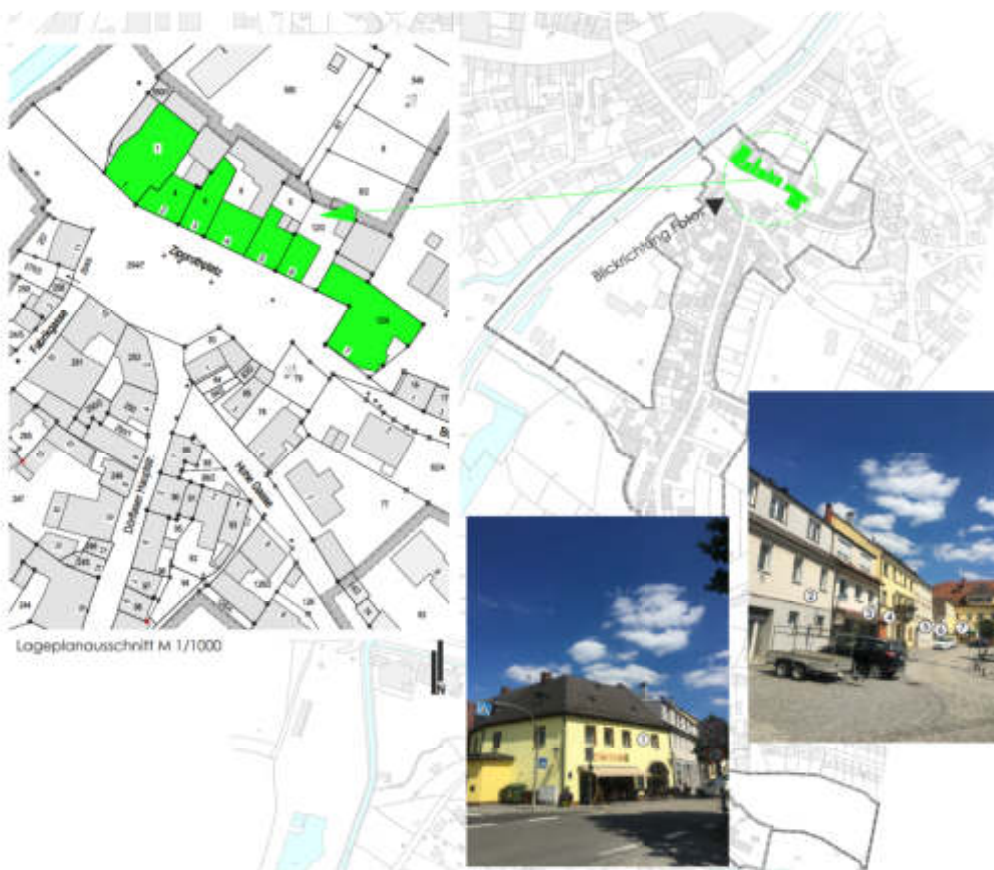
Logeplanausschnitt M 1/1000

Gebäude Hausnummer 1 – 7 am Zippothplatz

Hausnr. 7 – denkmalgeschütztes Gebäude

Nutzung
 (S): Gastronomie/Beherbergung (Goldener Löwe)
 (G): Gastronomie/Beherbergung
 (S): Gastronomie/Beherbergung
Baubewertung
 (3-3) Modernisierungs- und Sanierungsarbeiten erforderlich

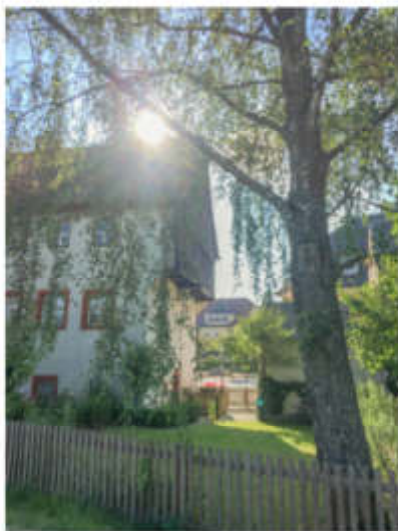
Bei Haus Nr. 9 werden im Vorfeld zahlreiche Fundstücke gelagert. Hier scheint ein normales Maß überschritten.

Insgesamt erscheint hier der Handlungsbedarf sehr hoch.

Neuordnung/Handlungsbedarf

Renovierungs- und Sanierungsbedarf ist gegeben.

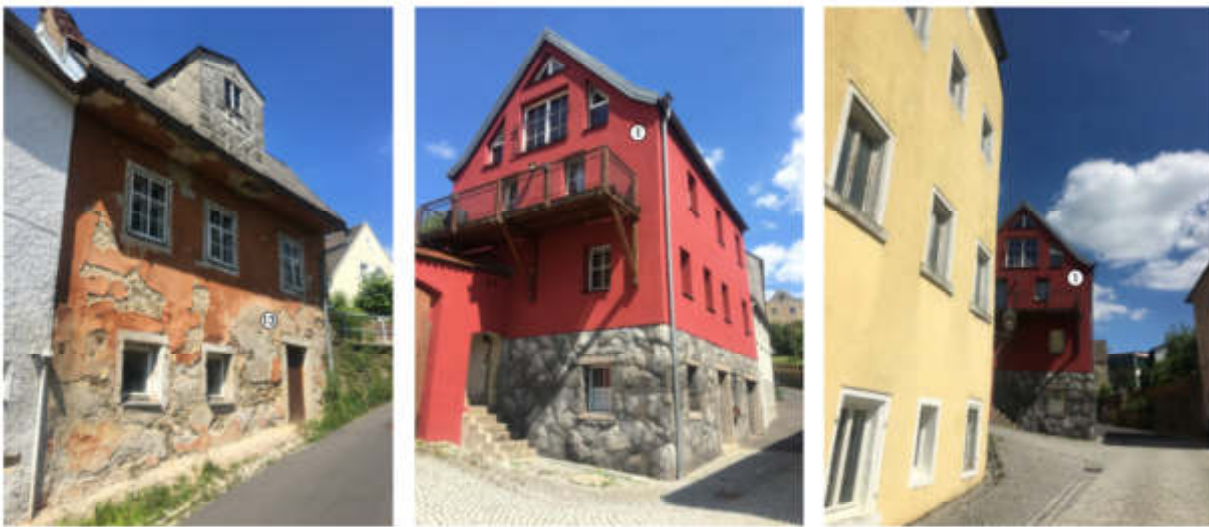
Stützmauern und Geländerausbildungen sind verbesserungswürdig.

Neuordnung/Handlungsbedarf

Fassadenrückbau in angemessenem Erscheinungsbild.

Die straßenbegleitenden Randbereiche sollten neu und einheitlich gestaltet werden.

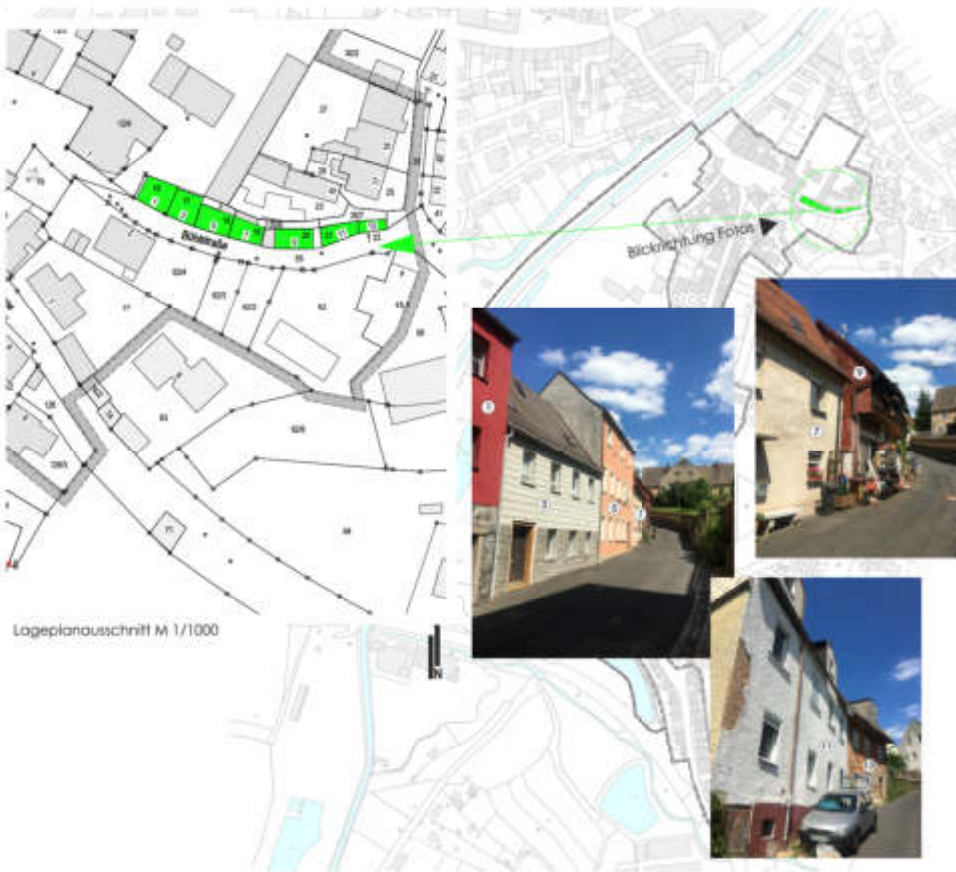
Lageplanausschnitt M 1/1000

Gebäude Hausnummer 1/3/5/7/9/11/13 - Bühnenstraße

Nutzung
EG: Wohnen
DG: Wohnen
Baubewertung
(4) Gebäudebruch aus geotechnischen und/oder technischen Gründen empfohlen

Nutzung
EG: Leerstand
DG: Leerstand
Baubewertung
(4) Gebäudebruch aus geotechnischen und/oder technischen Gründen empfohlen

Hausnr. 13 - denkmalgeschütztes Gebäude

Nutzung
EG: Leerstand
DG: Leerstand
Baubewertung
(1-4) Erhalt konzeptbedingt - Modernisierungs- und Sanierungsarbeiten sind abzuwägen

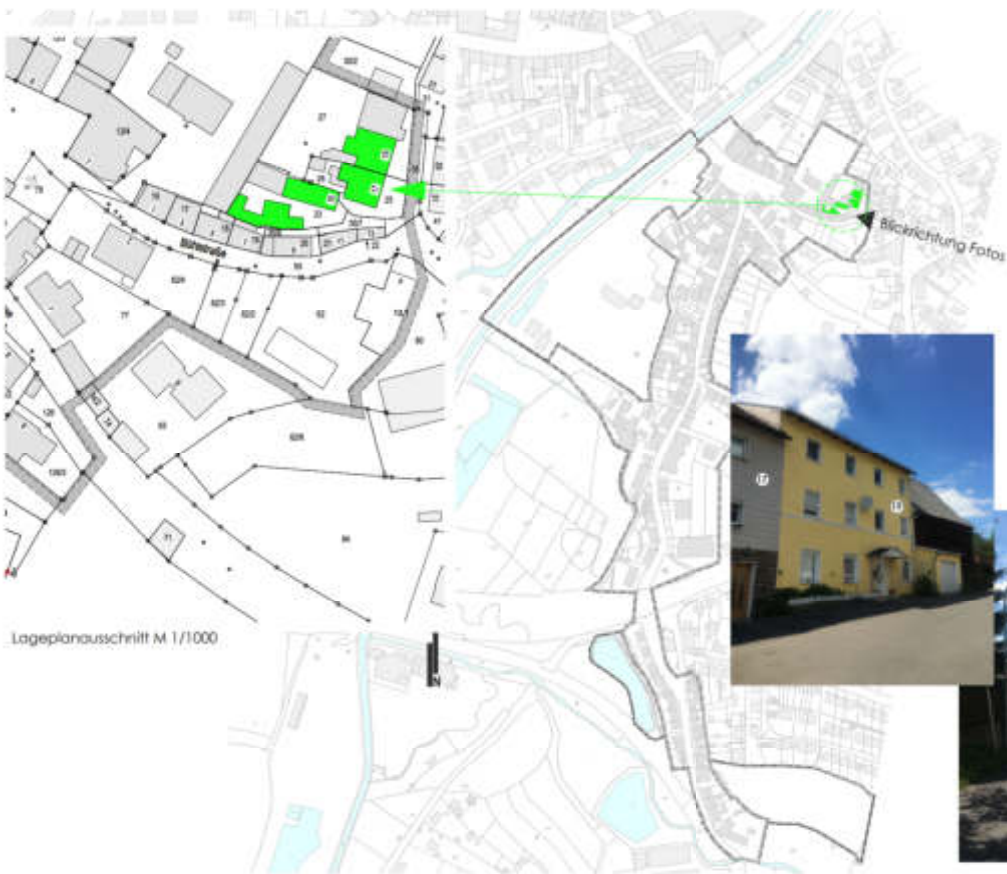
Gebäude Hausnummer 15/17/19 - Bühnstraße

Hausnr. 19 mit Nebengebäude

Nutzung
 EG: Wohnen
 DG: Wohnen
 DG: Wohnen
Baubewertung
 (1) Renovierungsarbeiten erforderlich

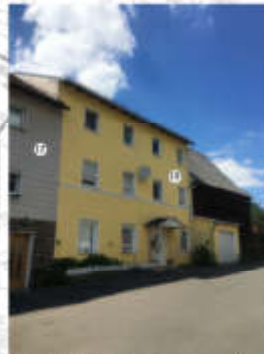
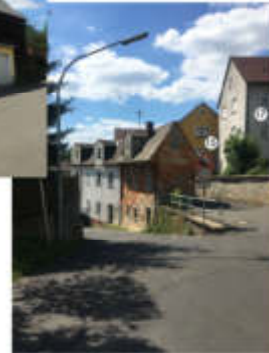
Gebäude Hausnummer 15/17/19 - Bühlstraße

Die Gebäude befinden sich im rückwärtigen Bereich der Bühlstraße und wirken somit nicht mehr in den Straßenraum.

Die Nebengebäude des Hauses Nr. 15 grenzen rückseitig unmittelbar an die Bühlstraßengebäude an. Hier kommt es zu „merkwürdigen“ Anschlusskonstruktionen.

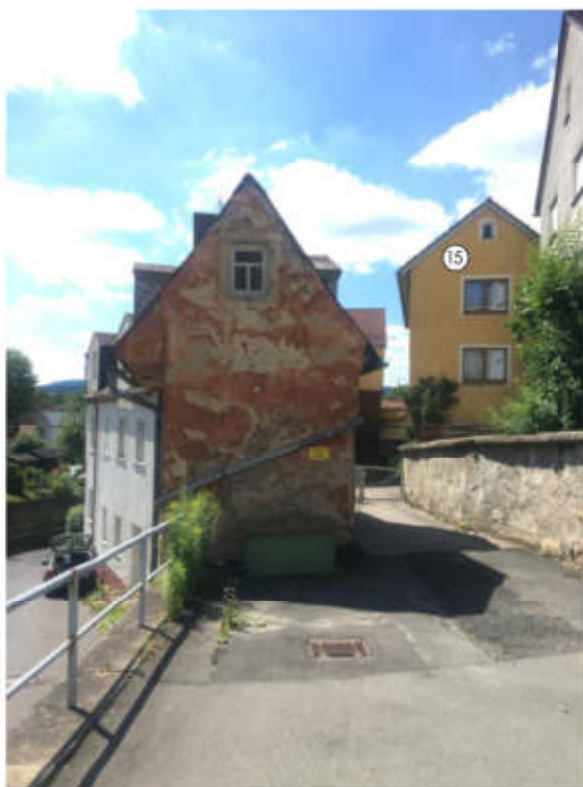
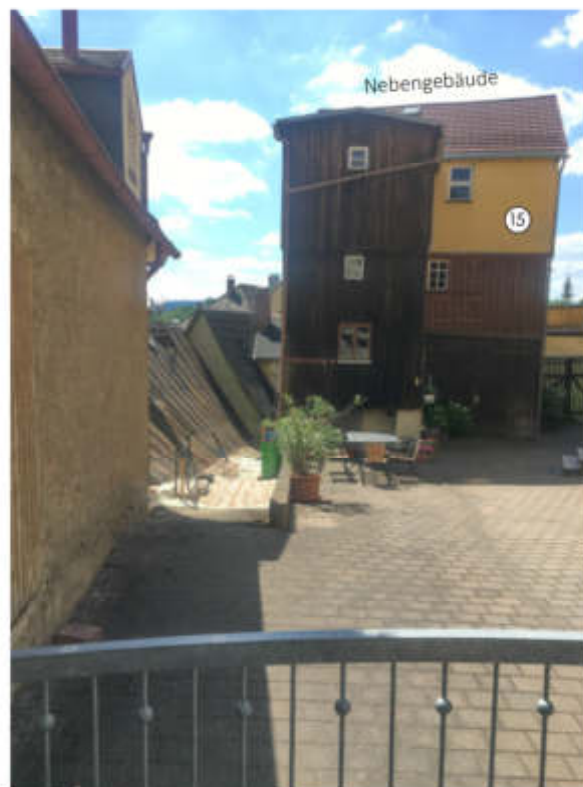
Das denkmalgeschützte Gebäude Nr. 4 weist erhebliche Mängel auf.
Ein Sanierungsbedarf ist dringend erforderlich.
Die Zufahrt sollte im Zuge der Straßengestaltung mit ausgebaut werden.

Haus Nr.2 erscheint in einem guten Zustand, lediglich Instandhaltungsarbeiten sind vorzunehmen.

Neuordnung/Handlungsbedarf

Wünschenswert sind der Rückbau von Fassadenplatten, unpassenden Vordachkonstruktionen und ortsfremden Traufstreifengestaltungen.

Im Straßenbereich sind auch hier die Ränder und Anschlüsse einheitlich zu gestalten.
Eine Zonierung wäre empfehlenswert, um einen Fußgängerbereich zu schaffen.

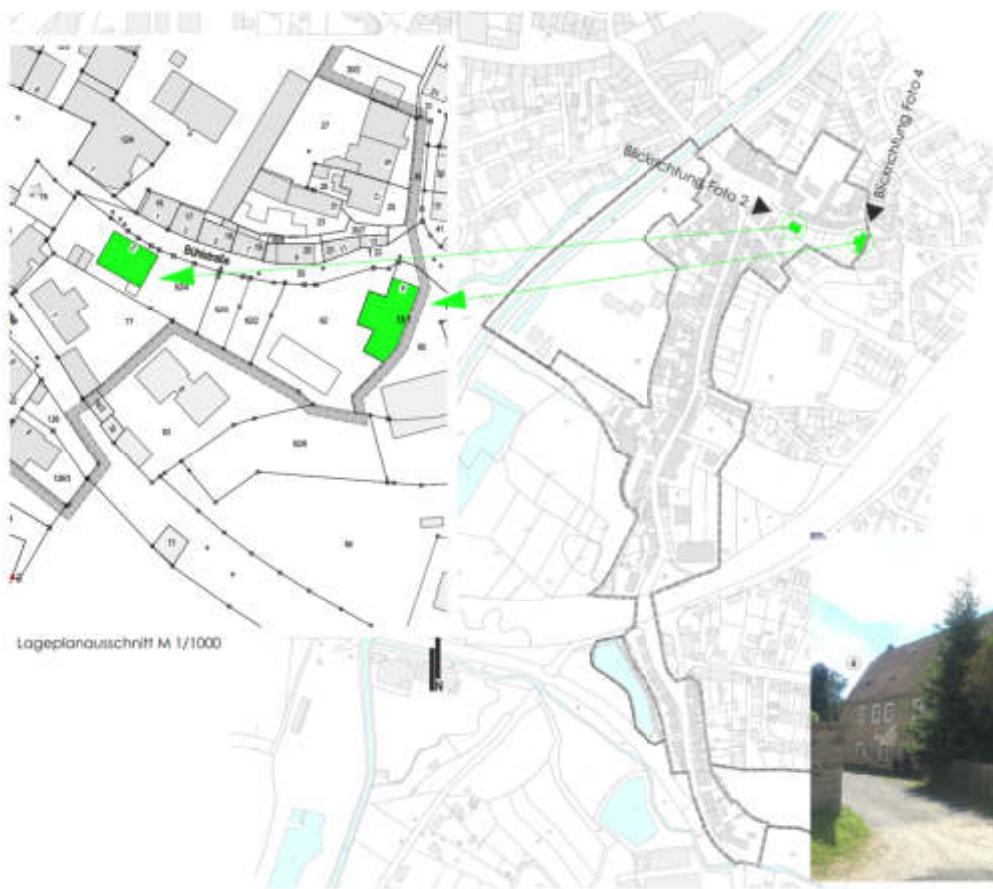
Gebäude Hausnummer 2/4 - Bühnenstraße

Hausnr. 2
 Nutzung
 EG: Wohnen
 OG: Wohnen
 DG: Wohnen
Maßnahmen
 (1) Renovierungsarbeiten erforderlich

Hausnr. 4 – denkmalgeschütztes Gebäude
 Nutzung
 EG: Wohnen
 DG: Wohnen
Maßnahmen
 (2) Erhalt des denkmalgeschützten Gebäudes – erhebliche Modernisierungs- und Sanierungsarbeiten erforderlich

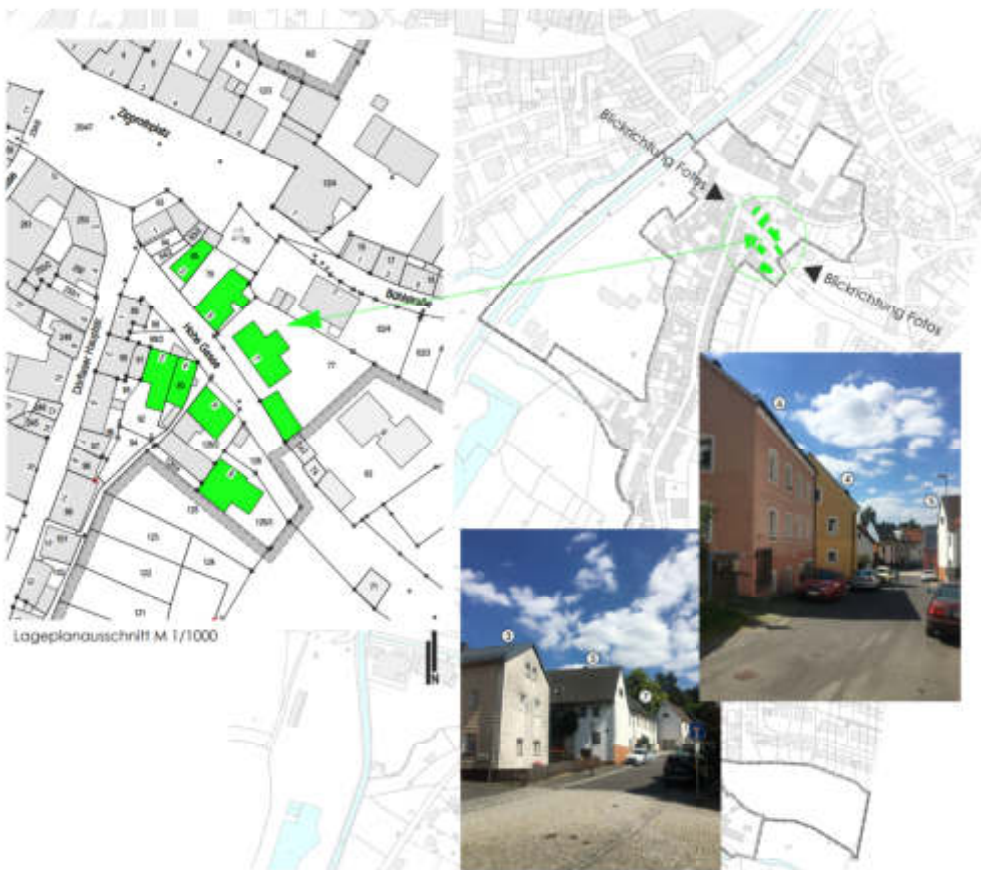
Gebäude Hausnummer 3/5/7/8/6/4/2 – Hobe Gasse

Hausnr. 3
 Nutzung
 EG: Wohnen
 OG: Wohnen
 DG: Wohnen
Baubewertung
 (2) Modernisierungs- und Sanierungsarbeiten erforderlich

Das äußere Erscheinungsbild der Gebäude ist jedoch stark verbesserungswürdig.

Die asphaltierte Straße ist ungestaltet und sollte im Anschluss an den Zipprothplatz aufgewertet werden. Dies betrifft auch Hofeinfahrten und Seitengassen.

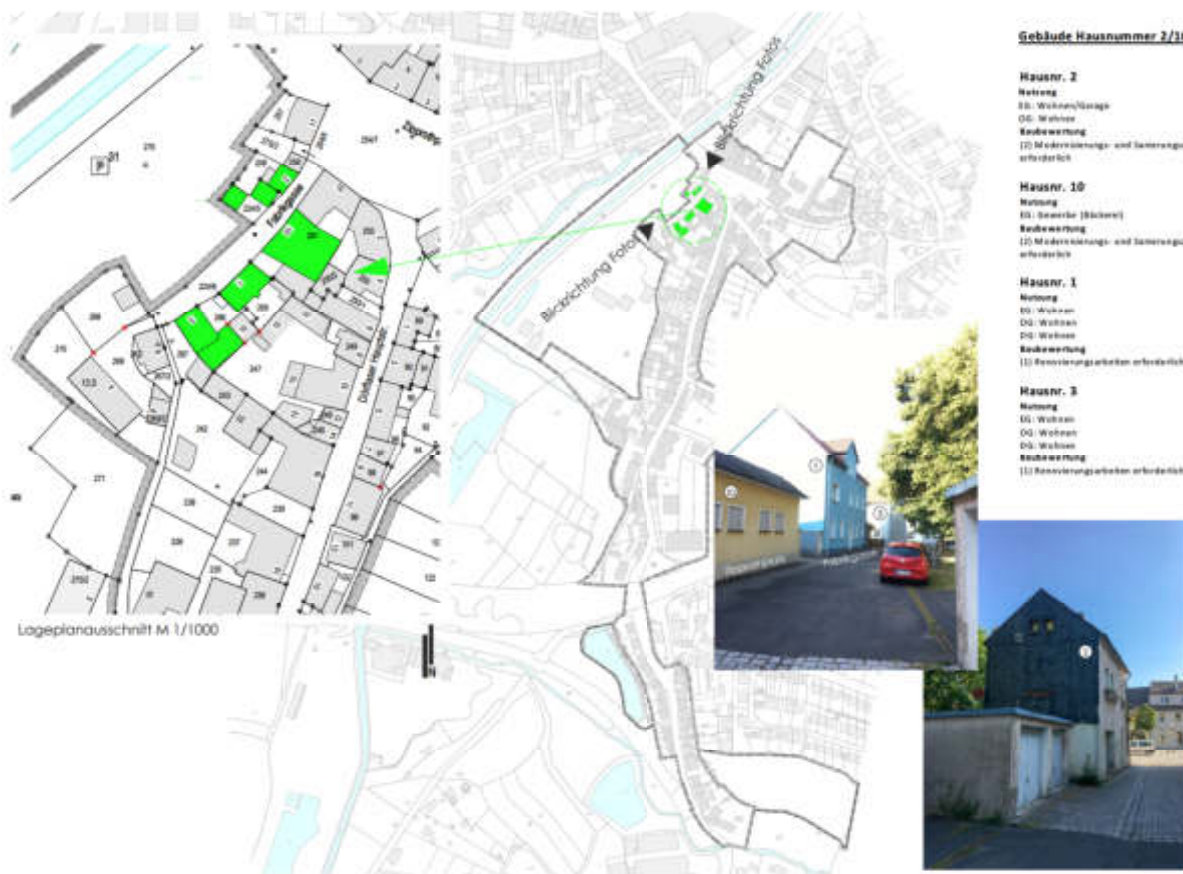
Lageplanausschnitt M 1/1000

Gebäude Hausnummer 2/10/1/3 – Fabrikasse

Hausnr. 1
Nutzung
 03: Gewerbe
 04: Wohnen
 09: Wohnen
Kategorie
 (1) Renovierungsarbeiten erforderlich

Hausnr. 3
Nutzung
 03: Wohnen
 04: Wohnen
 09: Wohnen
Kategorie
 (1) Renovierungsarbeiten erforderlich

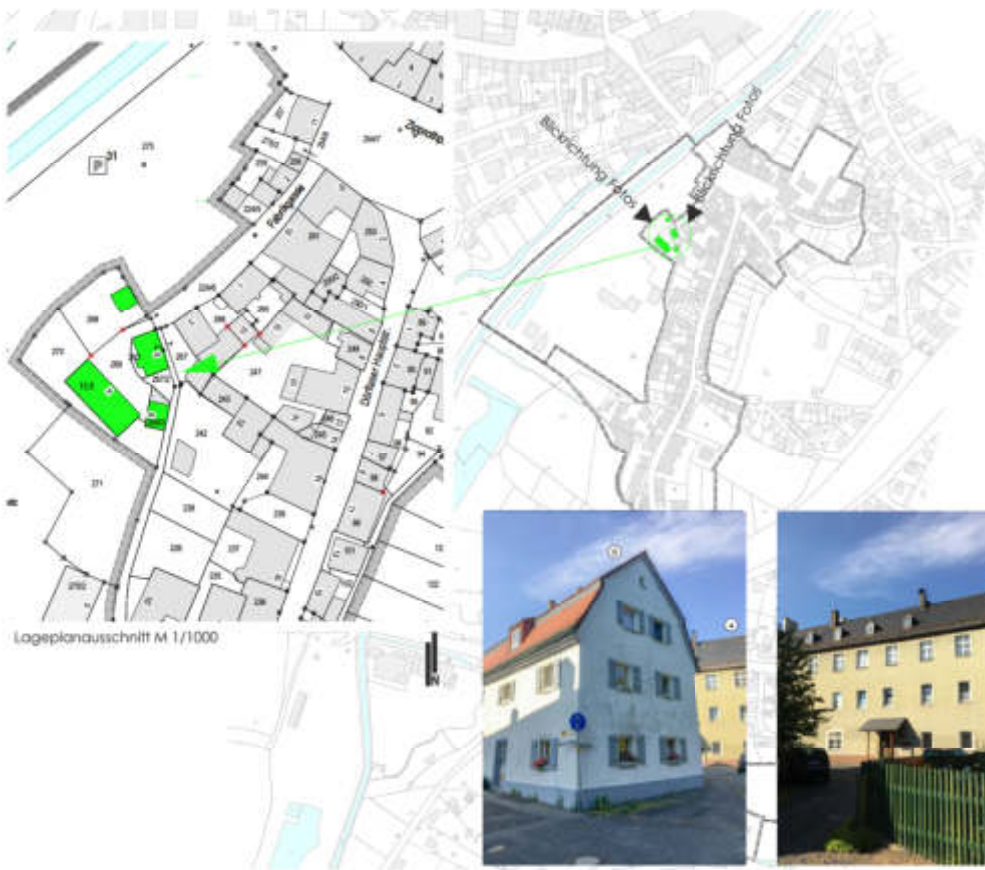
Gebäude Hausnummer 8/6/4 – Fabrikgasse

Hausnr. 8 – denkmalgeschütztes Gebäude

Die potentiell hohe Aufenthaltsqualität wird durch den Mangel an Freiflächengestaltung derzeit nicht erreicht.

Zwei der Gebäude sind wertvolle Einzeldenkmäler mit individueller Prägung. Der Renovierungszustand sichert die Wohnnutzung, weist jedoch in Teilbereichen gestalterische Mängel auf.

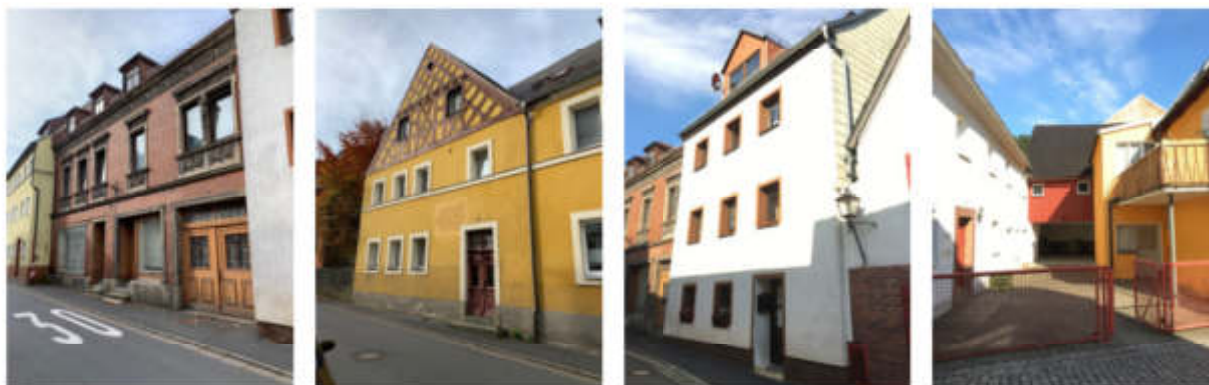
Die Straße weist hier eine 3-Zeiler-Rinne auf und hat im östlichen Verlauf eine Art schmalen Gehsteig, der aber partiell durch parkende Autos belegt wird.

Neuordnung/Handlungsbedarf

Haus Nr. 6 ist wieder zu beleben.

Für Haus Nr. 10 ist eine öffentliche Nutzung angedacht. Hier soll ein Haus zum Zwecke der sozialen Integration im Quartier entstehen. Auch innenstadtnahes Wohnen ist denkbar. (siehe Anlage 5.1.)

Haus Nr. 16 als Denkmal gelistet, sollte durch behutsame bauliche Verbesserungen in seinem eigentlichen Wert gestärkt werden. Schwerpunkt sind hier Fenster und Türen.

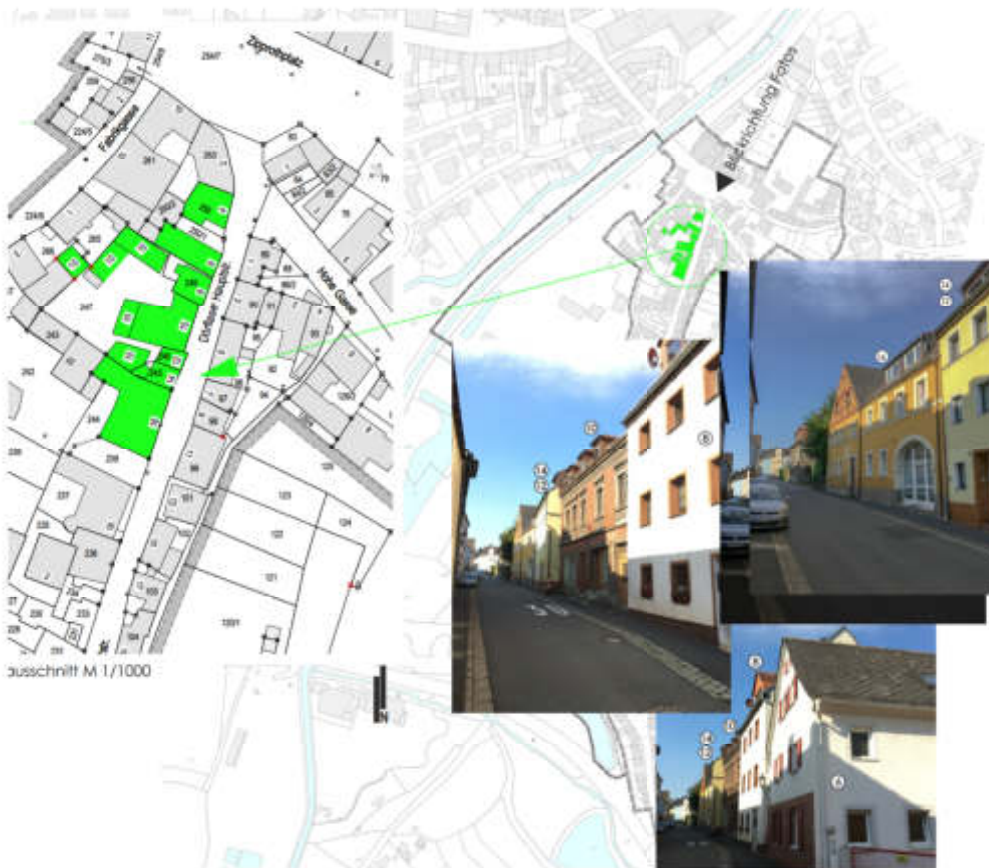
Gebäude Hausnummer 4/6/8/10/12+14/16
- Dorfaser Hauptstraße

Hausnr. 4

Nutzung
 EG: Leerland
 OG: Leerland
 DG: Leerland
Baubewertung
 Teilabbruch und Sanierung – hierzu siehe Anlage 5.1

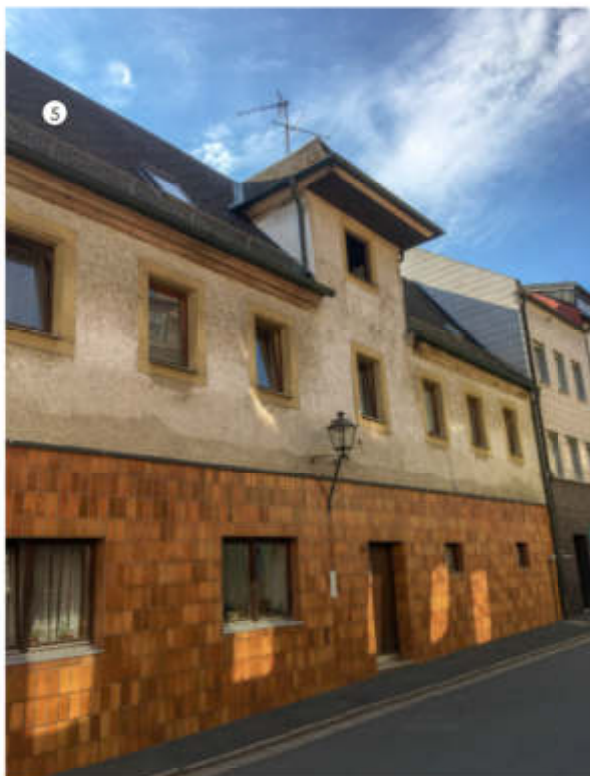
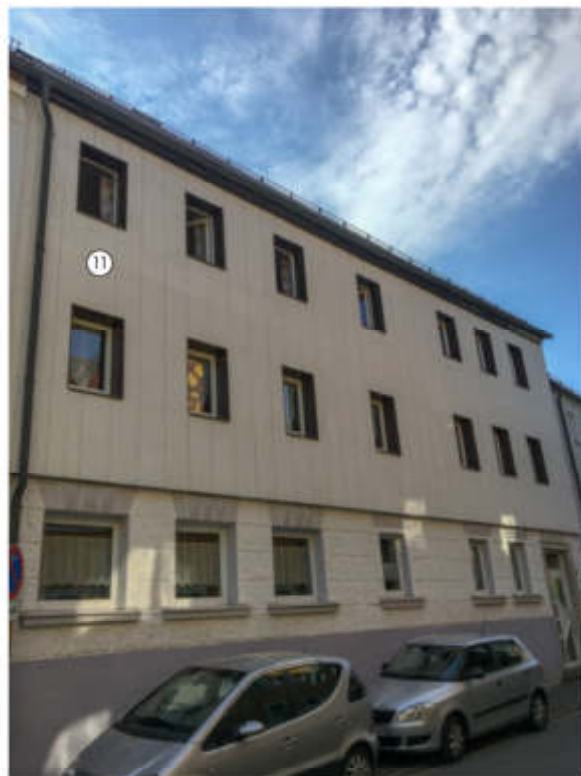
Gebäude Hausnummer 1/3/5/7/9/11 – Dörflaser Hauptstraße

An der westlichen Seite reihen sich überwiegend 3-geschoßige Gebäude homogen aneinander.

Sämtliche Häuser dienen der Wohnnutzung.

Teilweise wurden die Fassaden mit Fliesen und Platten verkleidet und mit ungeteilten Fenstern, überwiegend aus Kunststoff ausgestattet.

Entlang der Häuserzeile wird eng längs geparkt und der schmale Gehsteig belegt.

Modernisierung der Fassaden mit Rückbau der störenden Elemente.

Neugestaltung der Straße, eventuell mit Ausweisung von Stellplätzen.

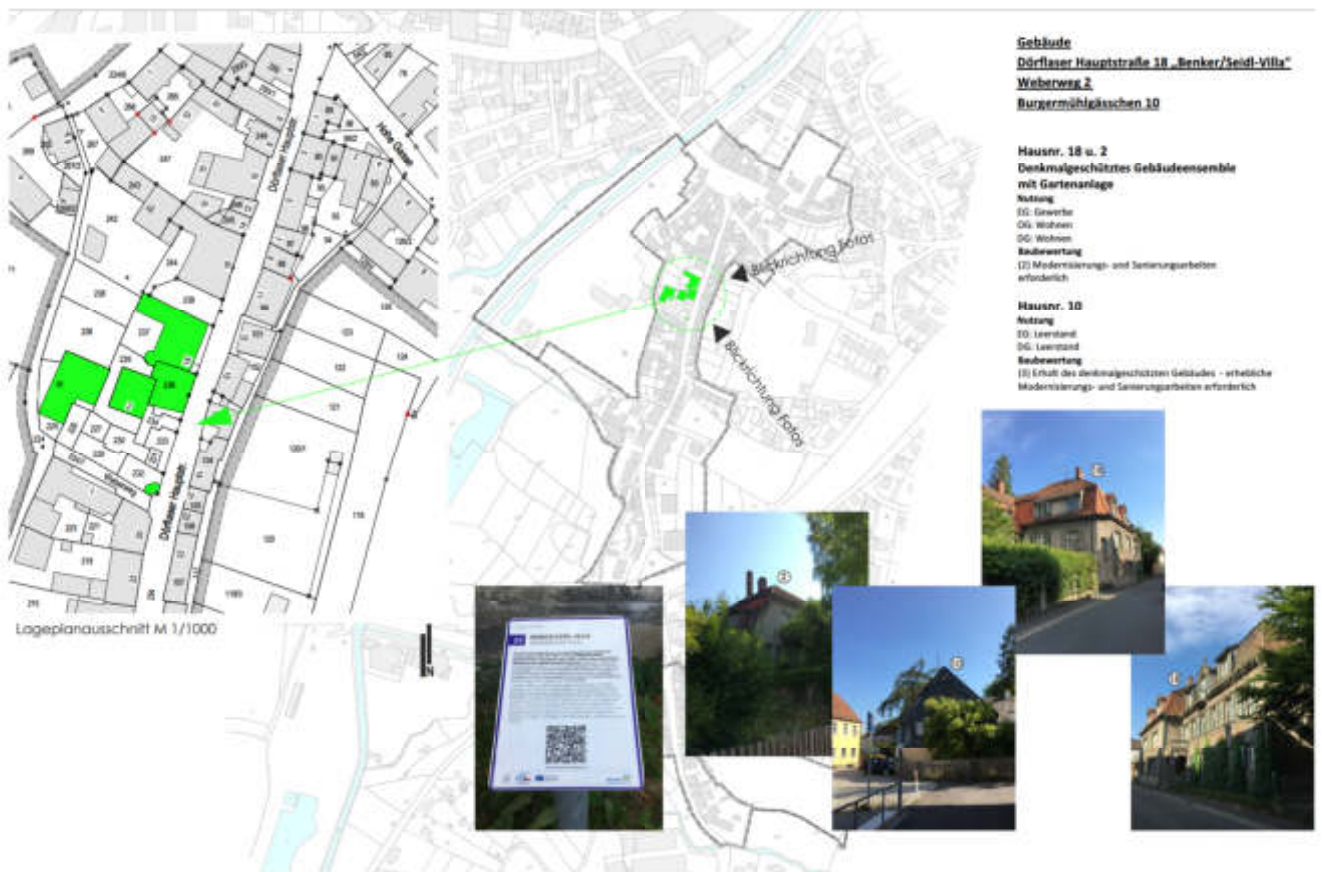
Gebäude

Hausnr. 18 u. 2
Denkmalgeschütztes Gebäudeensemble
mit Gartenanlage

(2) Modernisierungs- und Sanierungsarbeiten erforderlich

Hausnr. 10

(3) Erhalt des denkmalgeschützten Gebäudes - erhebliche Modernisierungs- und Sanierungsarbeiten erforderlich

Das Anwesen ist mittelfristig zu sanieren, um den Erhalt der bauhistorischen Bauteile und Details sicherzustellen.

Das Verkehrsschild am Gartenhäuschen wurde unsensibel platziert und ist zu entfernen.

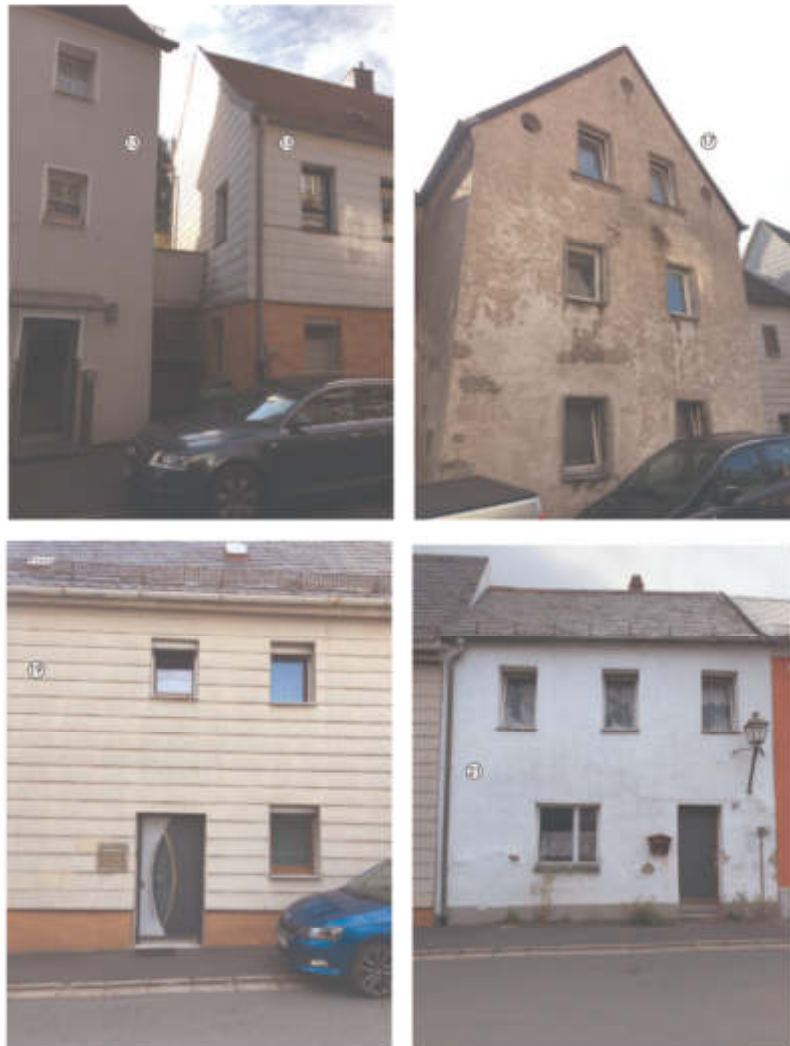
Gebäude Hausnummer 13/15/17/19/21 – Dörflaser Hauptstraße

Auf der westlichen Seite setzt sich die Häuserzeile, nun teils mit Lücken, fort. Auch hier zeigen sich gravierende Gestaltungsfehler in Form von Plattenverkleidungen, Fliesen, Baumarkttüren, ungeteilten Kunststofffenstern und weiteren Accessoires wie Firmenschilder und Briefkästen etc.

Haus Nr. 17 steht leer und ist stark sanierungsbedürftig.

Auch das Längsparken auf den schmalen Gehsteigen setzt sich hier fort.

Modernisierung der Fassaden mit Rückbau der störenden Elemente.

Neugestaltung der Straße, eventuell mit Ausweisung von Stellplätzen.

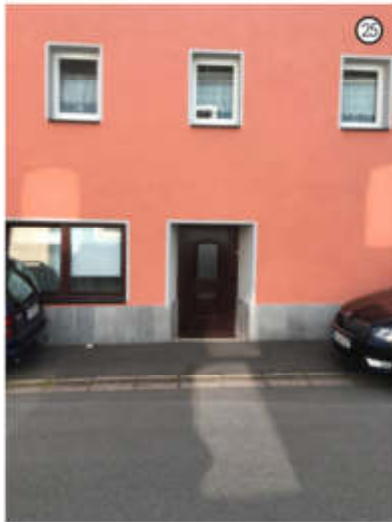
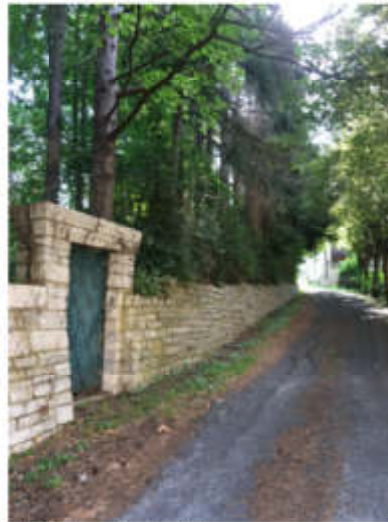
Einfriedung Benker-Villa

Auf der westlichen Seite setzt sich die Häuserzeile, zunächst geschlossen, fort.
Zu den Gestaltungsfehlern kommen hier teilweise „laute“ Fassadenfarben.

Modernisierung der Fassaden mit Rückbau der störenden Elemente.

Neugestaltung der Straße, eventuell mit Ausweisung von Stellplätzen.

Freiflächengestaltung zur definierten Einmündung des Gartenweges.

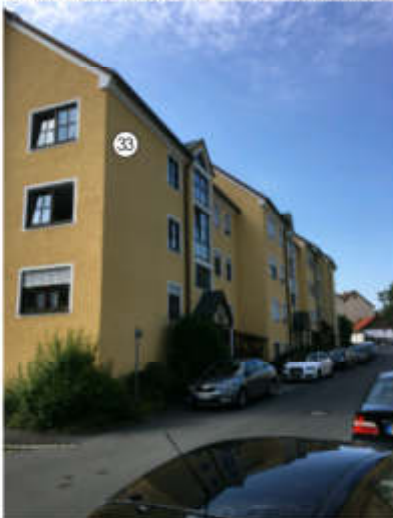
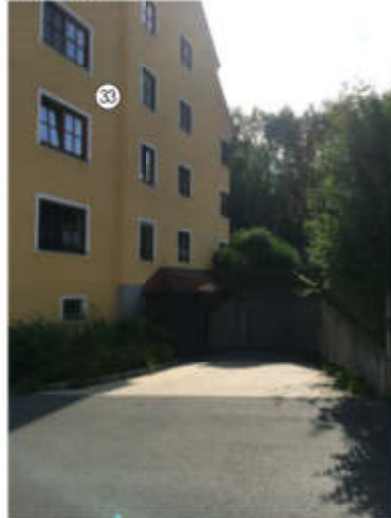
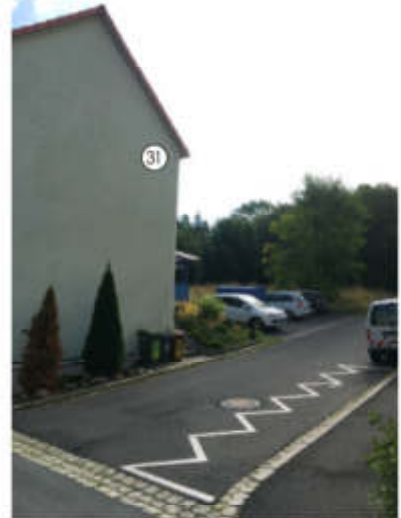
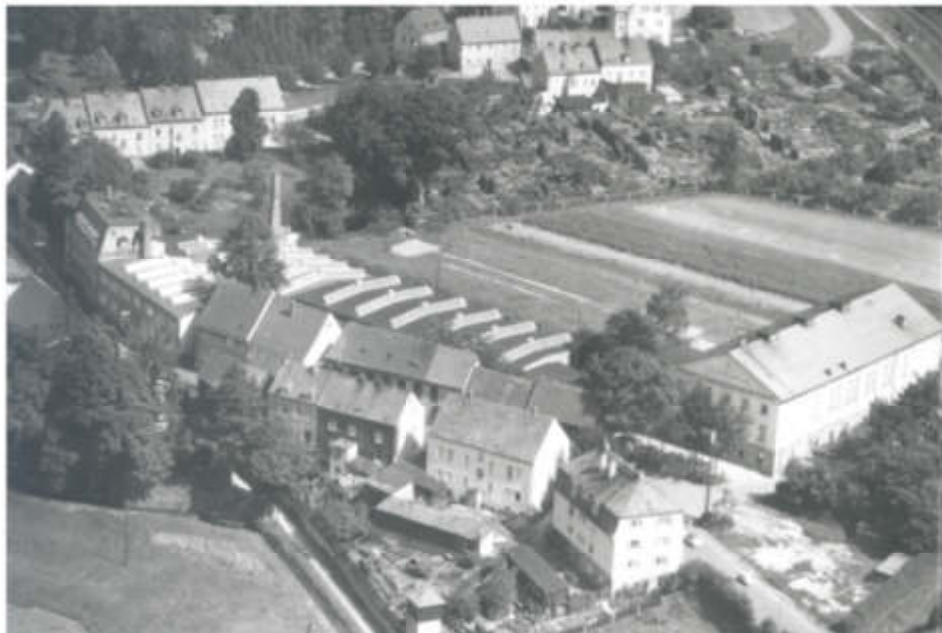
Gebäude Hausnummer 33a-b-c/35 – Dörflaser Hauptstraße

Die massiven, jedoch maßstäblich gegliederten Baumassen der Häusergruppe 33 a,b,c sowie des zurückgesetzten Solitärs (Nr. 35) stellen einen Versuch dar, anstelle eines früheren hier befindlichen Gewerbe-Großbaus eine neuzeitliche Fortsetzung einer Wohnbebauung an der Dörflaser Hauptstraße zu etablieren.

Die Gebäude sind voll bewohnt, Stellplätze befinden sich teils in der Tiefgarage. Die Dörflaser Hauptstraße weitet sich hier etwas auf und weist markierte Längsstellplätze aus.

Die Gebäudezeile Nr. 33 hat eine eigene Vorzone.

Im Zuge anstehender Fassadenrenovierungen ist über eine differenziertere Farbgestaltung nachzudenken.

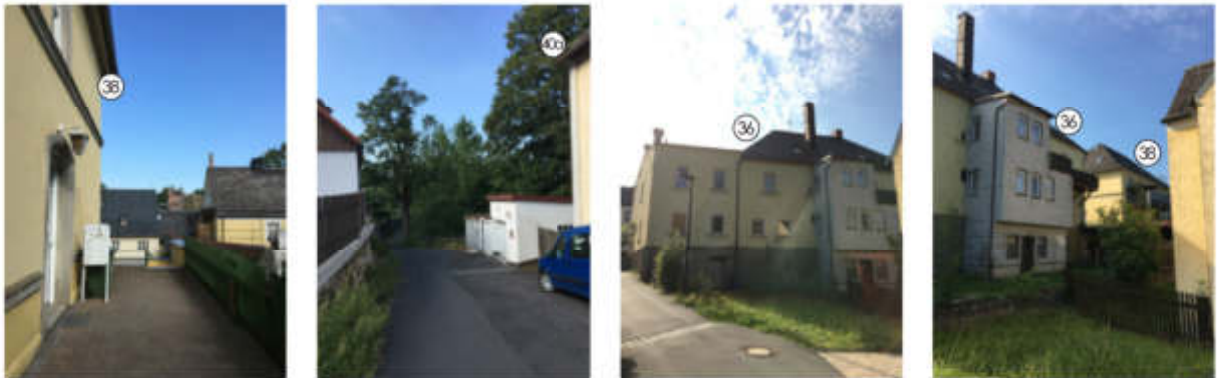
Mit Wohnhaus Nr. 40/40a folgt eine neuere Bebauung mit 4-fach Garage, die sich um Einordnung bemüht.

Haus Nr. 36 „Gasthof zur Pfalz“ wird zum ursprünglichen Kerngebäude rückgebaut. So entsteht der notwendige Raum für die Einmündung des Bürgermühlgässchens. Das Gebäude ist dann einer Generalsanierung zuzuführen. Hier kann ein Wohngebäude mit differenziertem Wohnungsangebot entstehen.

Modernisierung der Fassaden mit Rückbau der störenden Elemente. Proportionierte Fensterteilungen wären erwünscht.

Neugestaltung der Straße mit Parkplatzfläche.

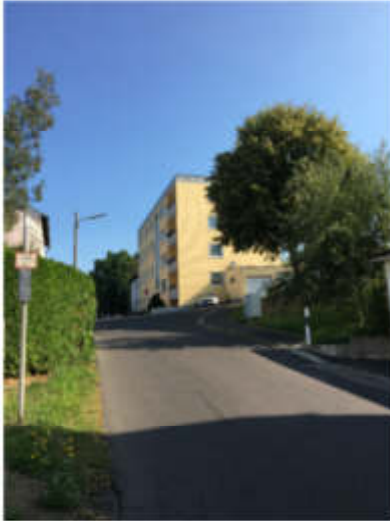
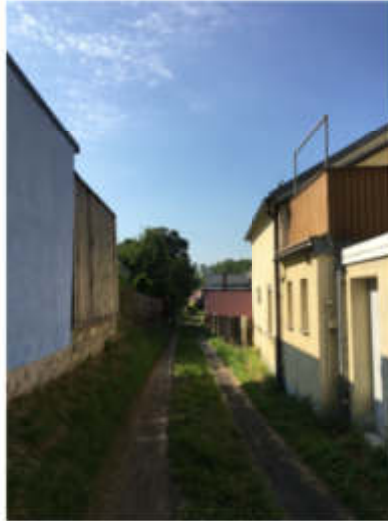
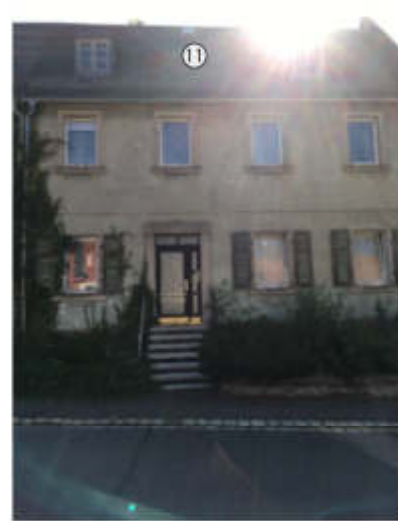
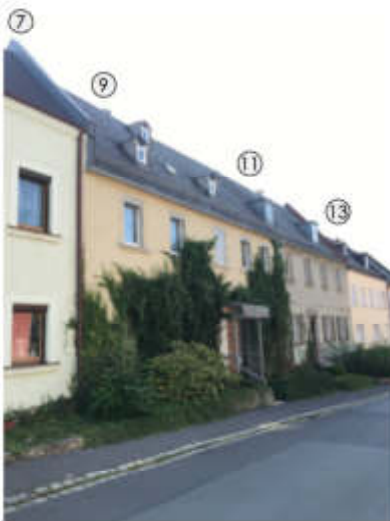
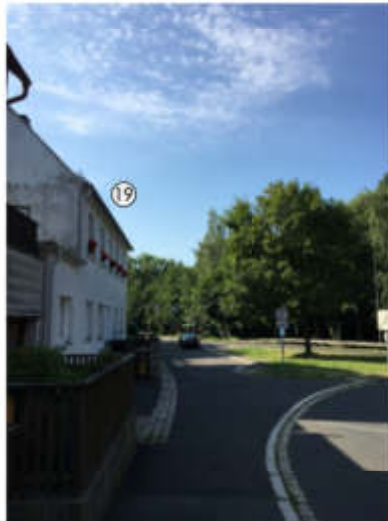
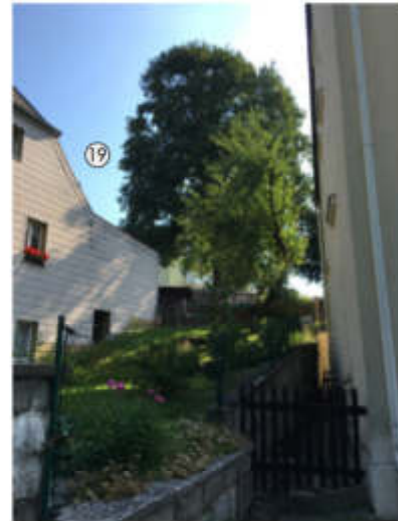
Gebäude Hausnummer 3/5/7/9/11/13/15/17/19 – Friedenfelser Straße

Die östliche durchgängig geschlossene Hausbebauung prägt die Friedenfelser Straße als homogene Raumkante.

Die einst qualitativ hochwertigen historischen Gebäude zeigen sich teilweise in einem guten baulichen Zustand, teils besteht Renovierungsbedarf.

Haus Nr. 11 steht leer.

Stilsichere Gebäudemodernisierung des Bestandes.
Proportionierte Fensterteilungen wären erwünscht.

Neugestaltung der Straßenflächen.
Der hier erweiterte Straßenraum macht einen zonierten Fußgängerbereich möglich.

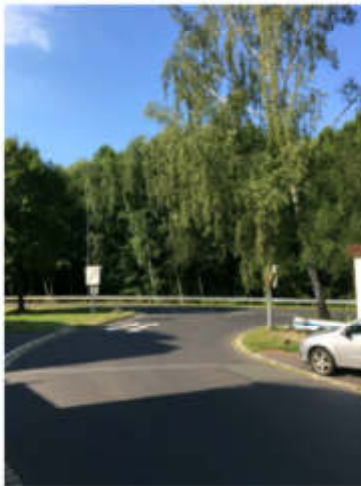
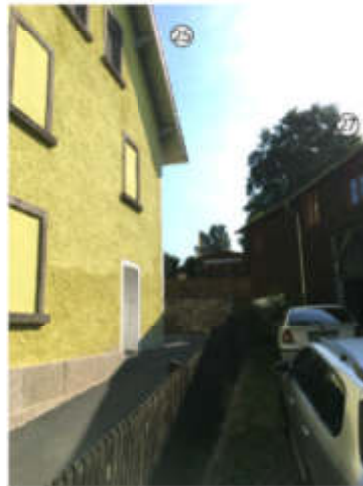
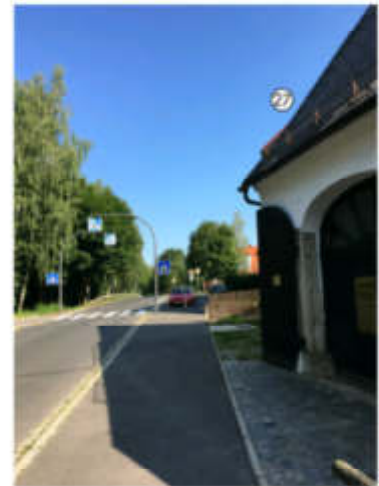
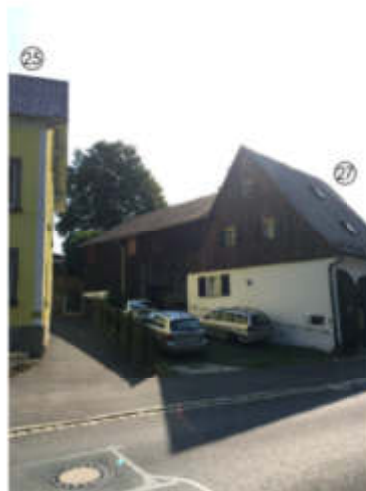
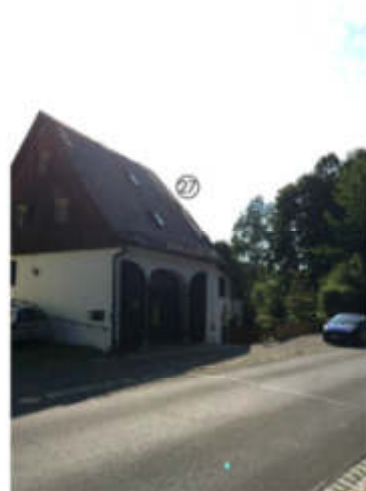
Gebäude Hausnummer 21/23/25/27 – Friedenfelser Straße

Nach der Abbiegung der Friedenfelser Straße führt die zusammengebaute Häusergruppe Nr. 21-25 mit dem anschließenden Einzeldenkmal „Wuttigmühle“ die Bebauung, nun an einem Erschließungsweg, fort.

Auch hier zeigen sich die einst qualitativ hochwertigen historischen Gebäude in einem guten baulichen Zustand, teils besteht Renovierungsbedarf.

Die „Wuttigmühle“ präsentiert sich als intaktes genutztes Einzeldenkmal, in gutem Sanierungszustand und bildet den baulichen Abschluss des Ortes.

Stilsichere Gebäudemodernisierung des Bestandes.
Proportionierte Fensterteilungen wären erwünscht.

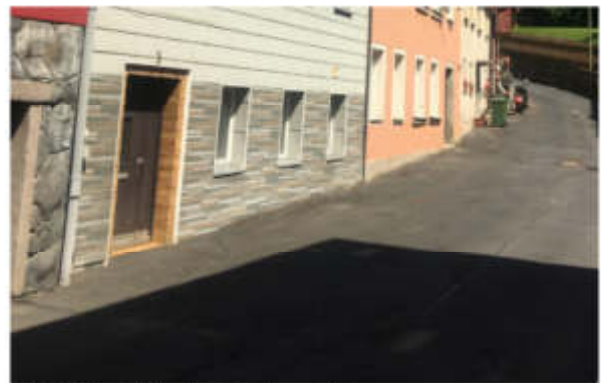
Bühlstraße - fehlende Gebäudeanschlüsse

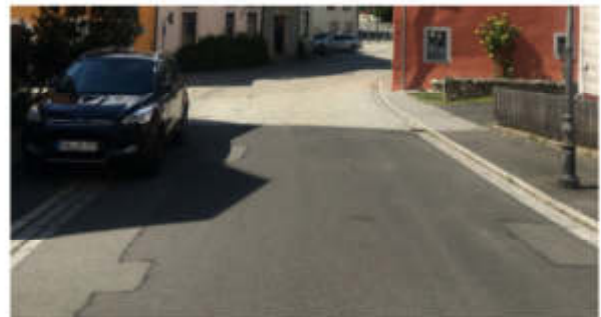
Hohe Gasse - teilsanierte Straßenabschnitte

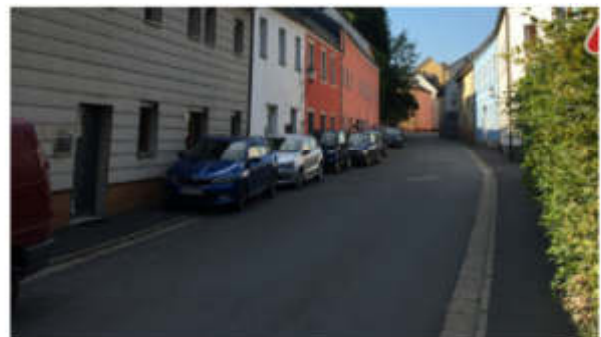
Entlang der Dörflaser Hauptstraße wird ungeordnet längs geparkt. Ausgewiesene Stellplätze fehlen derzeit komplett in diesem Bereich. Lediglich im südlichen Aufweitungsbereich sind Stellplätze ausgewiesen. Entlang der Friedenfelser Straße sind Längsparkplätze vorhanden.

Dörflaser Hauptstraße - Problem Längsparker

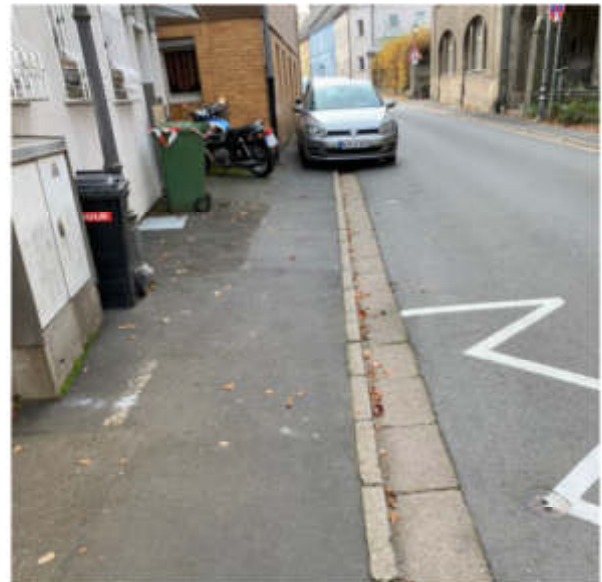
Dörflaser Hauptstraße - Fehlende Freiräume

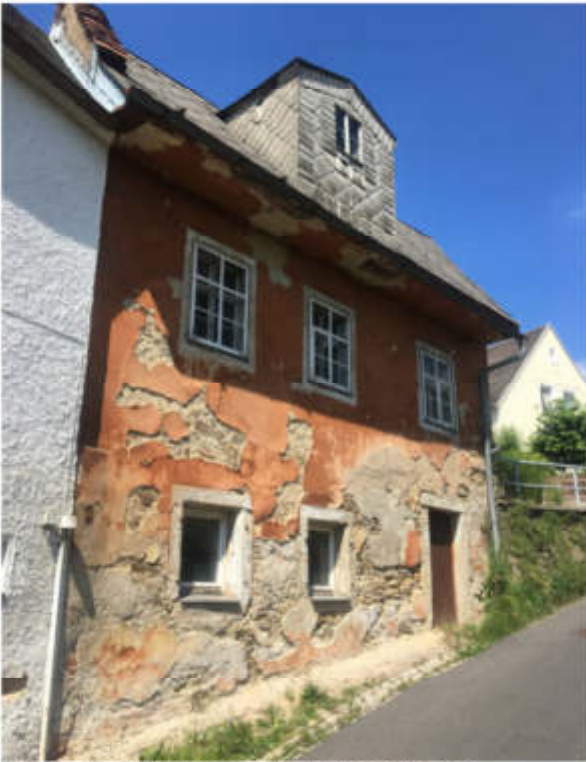
Bühlstraße- Sanierungsstau / Verfall der Bausubstanz

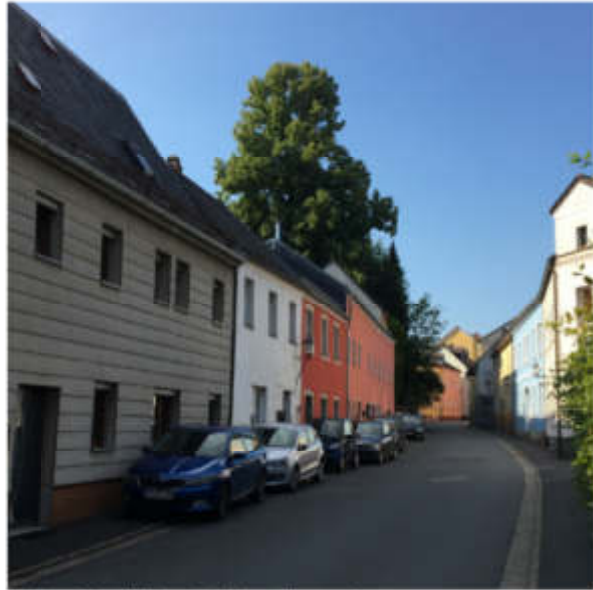
Fehlende Stellplätze- Problem Längsparker

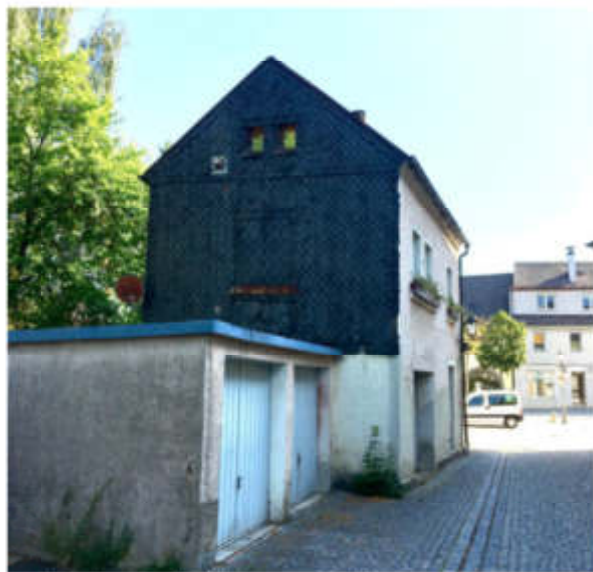
Stellplatzsituation / Errichtung von Fertiggaragen.

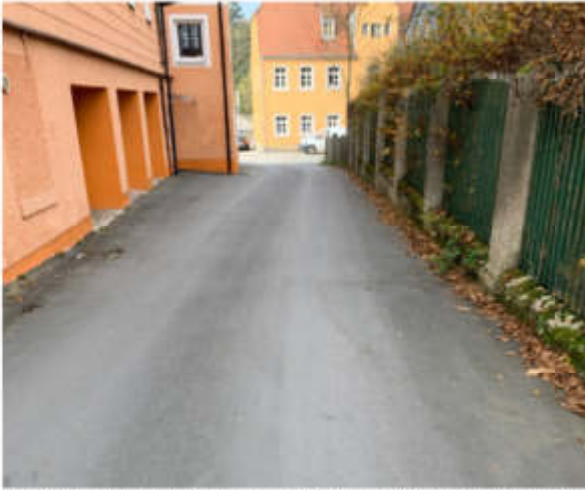
Dies setzt sich im markanten Eckgebäude im Übergang zum Weberweg fort. Die komplette Asphaltierung des ansteigenden Weberwegs bis zu den Gebäudekanten ist zu bemängeln.

Weberweg - vollflächige Asphaltierung / ohne Oberflächengestaltung

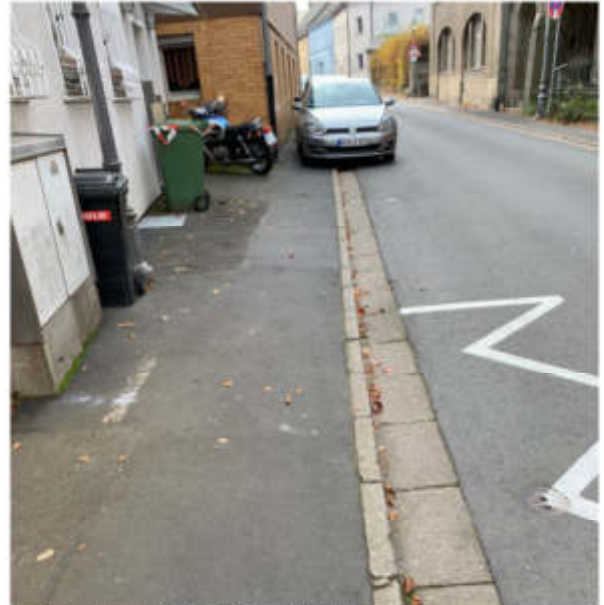
Dörflaser Hauptstraße - Fehlende Freiräume
